各調査地点における調査結果

各調査地点の生物生息状況と水質 (1/20)

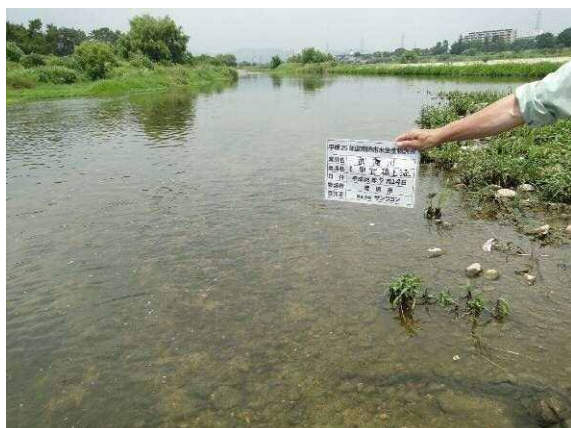
調査地点 No.1 / 武庫川 / 山陽新幹線橋梁上流

川幅	100.0 m
水深	0.23 m
流速	0.55 m/s
底質材料	砂、粗礫、浮き石あり
水際の構造	コンクリート護岸 抽水植物が生育
周辺土地利用	住宅地、学校

- ・魚類確認種は淡水魚がほとんどであり、特にオイカワの個体数が多かった。
- ・希少種・絶滅危惧種であるコウライモロコとドジョウ、アカザ、メダカ南日本集団、ウキゴリを、特定外来生物であるカダヤシとブルーギルを確認した。
- ・多様な底質が堆積して抽水植物が生育し、底生動物の種数、多様度指数とも高かった。
- ・水質はやや汚濁が進んでいるものの水色は透明で、水・底質とも臭気はなかった。

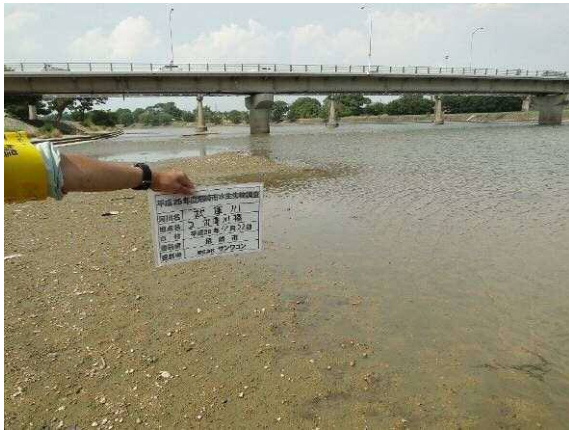
調査地点 No.2 / 武庫川 / 武庫川橋下流

川幅	110.0 m
水深	0.44 m
流速	0.03 m/s
底質材料	砂、細礫、浮き石あり
水際の構造	コンクリート護岸
周辺土地利用	住宅地

- ・ボラやマハゼ、クロベンケイガニ、モクズガニ等が生息しており、汽水域との連続性が保たれている。
- ・底生動物の定量採取ではミズミミズ科のみを採取したため、多様度指数は最低となった。
- ・流速がかなり小さく、水温が高かった。
- ・水質はやや汚濁が進んでおり、水色は灰褐色であったが、臭気はなかった。

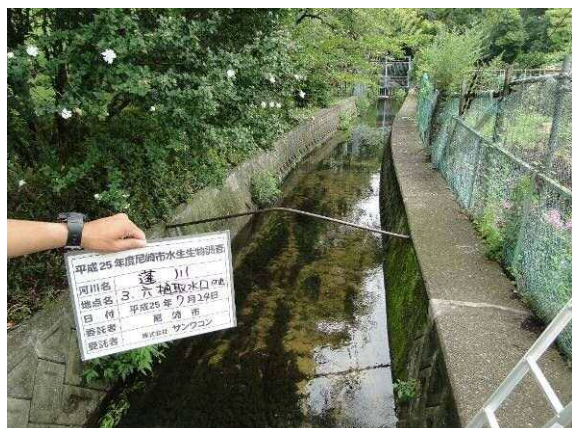
調査地点 No.3 / 2号水路 / 水道局取水施設下流

川幅	2.0 m
水深	0.33 m
流速	0.25 m/s
底質材料	コンクリート、砂、浮き石あり
水際の構造	コンクリート護岸 沈水植物が生育
周辺土地利用	住宅地、畑、道路

- ・魚類確認種は淡水魚のみであり、特にカワヨシノボリの個体数が多かった。
- ・浮き石があって沈水植物が生育しており、多様な生物の生息・繁殖に適した環境となっており、底生動物の多様度指数は高かった。
- ・清水性の種であるカゲロウ科とトビケラ科の確認種数が他の調査地点よりやや多く、水質は清冽であった。

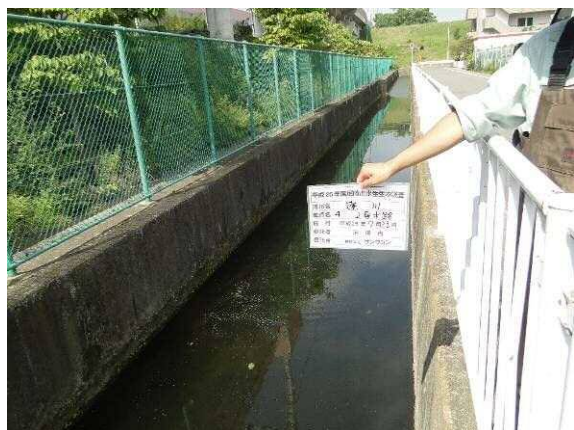
調査地点 No.4 / 2号水路 / 長生福祉会南側

川幅	3.0 m
水深	0.12 m
流速	0.30 m/s
底質材料	砂、浮き石あり
水際の構造	コンクリート護岸
周辺土地利用	住宅地、鉄道高架

- ・魚類の確認種は淡水性のコイ科魚類のみであった。
- ・水深は0.12 mと小さく、砂が堆積していた。
- ・水際はコンクリートの直壁で、水生植物等が生育可能な環境ではなかった。
- ・水質はかなり汚濁が進んでいるものの水色は透明で、水・底質とも臭気はなかった。

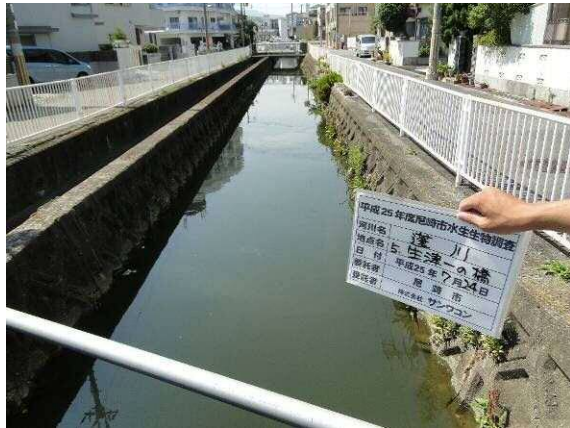
調査地点 No.5 / 浜田排水路 / 生津一の橋上流

川幅	3.0 m
水深	1.40 m
流速	0.00 m/s
底質材料	中礫、小石、浮き石あり
水際の構造	コンクリート護岸
周辺土地利用	住宅地

- ・流路は単調で水生植物の生育もなく、魚類の生息には適していない環境であった。
- ・流速は測定限界以下でほぼ止水となっており、中礫等が堆積していた。
- ・周辺は住宅地で上流側に放流口があり、汚濁負荷が流入しやすい環境であった。
- ・水質はかなり汚濁が進んでいるものの水色は透明で、水・底質とも臭気はなかった。

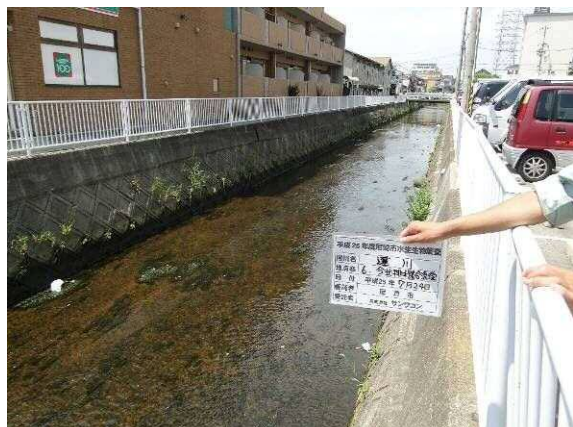
調査地点 No.6 / 浜田排水路 / 今北橋上流

川幅	5.0 m
水深	0.08 m
流速	0.30 m/s
底質材料	砂、中礫、浮き石あり
水際の構造	コンクリート護岸 沈水植物が生育
周辺土地利用	住宅地

- ・ボラやマハゼなどが生息しており、汽水域との連続性が保たれている。
- ・砂や中礫が堆積し、浮き石があって沈水植物が生育しており、多様な生物の生息・繁殖に適しており、底生動物の多様度指数は全調査地点中で最も高かった。
- ・周辺は住宅地で上流側に放流口があり、汚濁負荷が流入しやすい環境であった。
- ・水質はかなり汚濁が進んでいるものの水色は透明で、水・底質とも臭気はなかった。

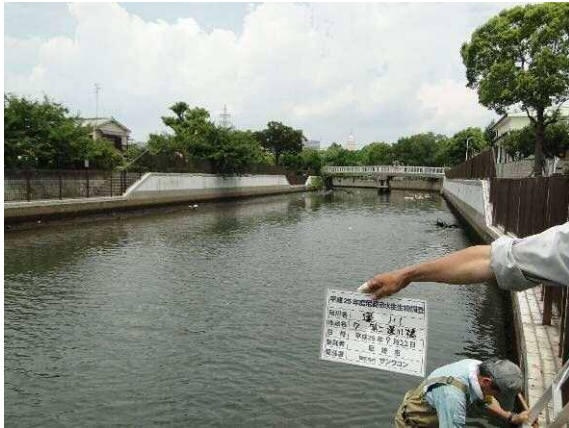
調査地点 No.7 / 蓬川 / 第二蓬川橋上流

川幅	20.0 m
水深	0.70 m
流速	0.00 m/s
底質材料	泥
水際の構造	コンクリート護岸
周辺土地利用	住宅地

- ・魚類確認種はコイとボラで、体長350mm以上の大型個体を目視により確認した。
- ・底生動物の確認種数は7種と少なく、またコウロエンカワヒバリガイの優占率が高かったため、多様度指数は低い結果となった。
- ・流速は測定限界以下でほぼ止水状態で、潮汐の影響（痕跡）を目視により確認した。
- ・水質はかなり汚濁が進んでおり、底質は強硫化水素臭を呈しており、河床部は無酸素状態となっていた。

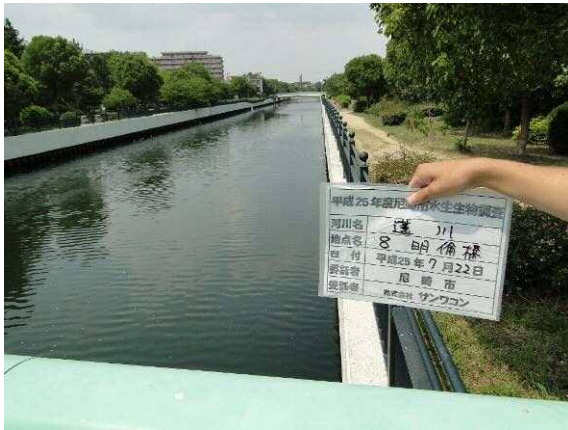
調査地点 No.8 / 蓬川 / 明倫橋上流

川幅	20.0 m
水深	2.80 m
流速	0.00 m/s
底質材料	泥
水際の構造	コンクリート護岸
周辺土地利用	住宅地、公園

- ・ 魚類確認種はボラのみで、体長 350 mm 以上の大型個体を目視により確認した。魚類の多様度指数は最低となった。
- ・ 底生動物の確認種数も少なく、定量採取では底生動物を採取できなかった。
- ・ 流速は測定限界以下でほぼ止水状態で、潮汐の影響（痕跡）を目視により確認した。
- ・ 水質はきわめて汚濁が進んでおり、底質は硫化水素臭を呈しており、河床部は無酸素状態となっていた。

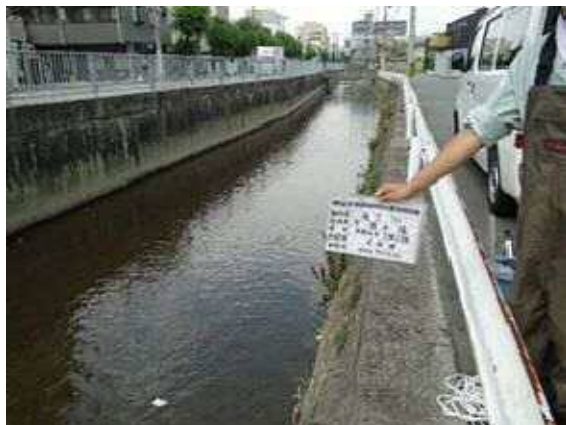
調査地点 No.9 / 西富松排水路 / 道水橋上流

川幅	4.0 m
水深	0.17 m
流速	0.15 m/s
底質材料	砂、浮き石あり
水際の構造	コンクリート護岸
周辺土地利用	住宅地

- ・ 魚類の確認種数は 3 種と少なく、カワヨシノボリの個体数が他の魚種より際立って多かったため、魚類の多様度指数は低い。
- ・ 底質は砂が主であり、底生動物の種数は少なく、多様度指数も低かった。
- ・ 周辺は住宅地で上流側に放流口があり、汚濁負荷が流入しやすい環境であった。
- ・ 水質はかなり汚濁が進んでいるものの水色は透明で、水・底質とも臭気はなかった。

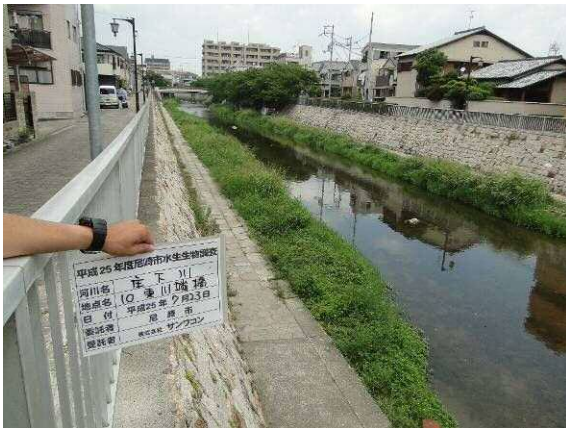
調査地点 No.10 / 庄下川 / 東川端橋上流

川幅	6.0 m
水深	0.15 m
流速	0.32 m/s
底質材料	砂、中礫、浮き石あり
水際の構造	木工沈床 抽水植物、ヨシ類やその他の草本が生育
周辺土地利用	住宅地

- ・希少種・絶滅危惧種であるコウライモロコとメダカ南日本集団を確認した。
- ・護岸部には木工沈床が施工され空隙が多く、抽水植物等も繁茂しているため多様な生物の生息・繁殖に適しており、底生動物の多様度指数は高かった。
- ・水質は清冽であった。同一水系の上流に位置する調査地点 No.9 では汚濁がかなり進んでおり、No.10 の上流で流入する支流等により汚濁が希釈されている可能性がある。
