各調査地点の生物生息状況と水質 (11/20)

調査地点 No.11 / 庄下川 / 新名月橋下流

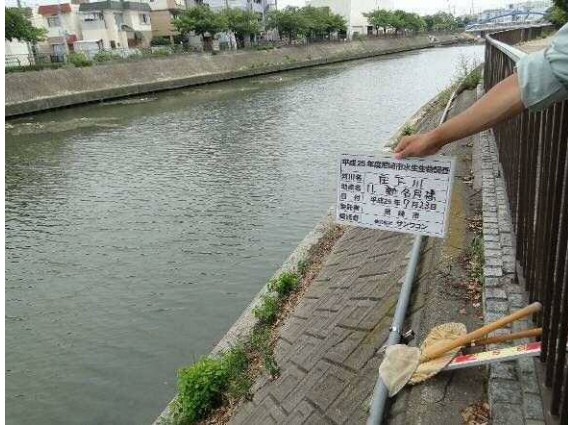
【調査地点の状況】

川幅	30.0 m
水深	0.90 m
流速	0.00 m/s
底質材料	砂
水際の構造	コンクリート護岸 沈水植物が生育
周辺土地利用	住宅地

- ・ 希少種・絶滅危惧種であるコウライモロコとメダカ南日本集団を、特定外来生物であるカダヤシを確認した。
- ・ 流速は測定限界以下でほぼ止水状態で砂が堆積し、底生動物の確認種数は少なかった。
- ・ 水質はかなり汚濁が進んでおり、水色は透明で無臭であったが、底質は微硫化水素臭を呈していた。

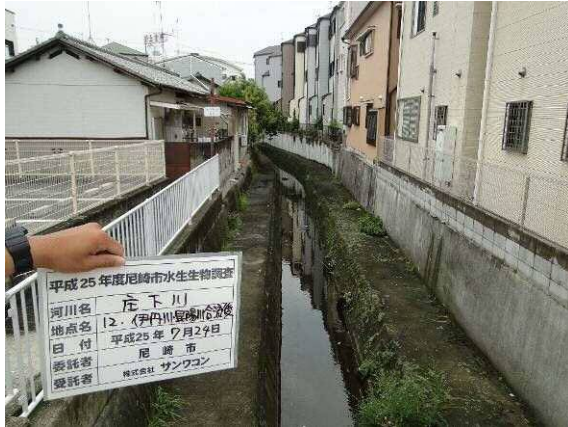
【調査地点の状況】

川幅	1.3 m
水深	0.07 m
流速	0.35 m/s
底質材料	コンクリート、砂、粗礫、 浮き石あり
水際の構造	コンクリート護岸
周辺土地利用	住宅地

- ・希少種・絶滅危惧種であるメダカ南日本集団と、特定外来生物であるカダヤシを確認した。このうちカダヤシが個体数で優占していた。
- ・水深が小さく、大型魚類の生息には適していない環境であった。
- ・底生動物の確認種数は比較的多く、多様度指数も高かった。
- ・水質はやや汚濁が進んでいるものの水色は透明で、水・底質とも臭気はなかった。

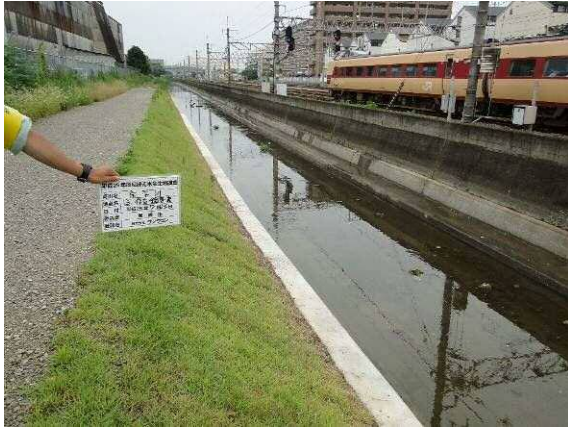
【調査地点の状況】

川幅	4.0 m
水深	0.11 m
流速	0.45 m/s
底質材料	砂、中礫、浮き石あり
水際の構造	コンクリート護岸、捨石工
周辺土地利用	住宅地、鉄道、工場

- ・魚類では特定外来生物のカダヤシが優占種となっていた。
- ・水位の季節変動が大きく、調査時の水深は 0.11 m と小さかったが、豊水時には水深が 1.00 m 程度に上昇した痕跡があった。
- ・砂や中礫が堆積して浮き石があり、底生動物の確認種数は比較的多かった。
- ・水質はきわめて汚濁が進んでおり、水色は淡褐色を呈していた。

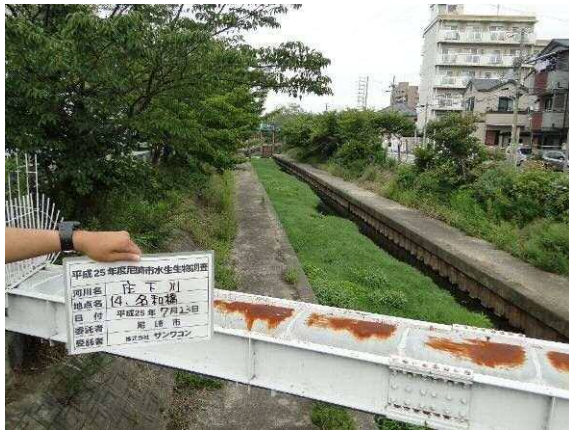
【調査地点の状況】

川幅	5.0 m
水深	0.22 m
流速	0.35 m/s
底質材料	中石、浮き石あり
水際の構造	鋼矢板 右岸には抽水植物が繁茂
周辺土地利用	住宅地

- ・特定外来生物であるカダヤシとオオクチバスを確認した。
- ・中石 (粒径 200~500 mm) が堆積して浮き石があり、抽水植物が繁茂して多様な生物の生息に適した環境となっており、魚類、底生動物とも多様度指数は高かった。
- ・水質は清冽であった。同一河川上流の No.13 はきわめて汚濁が進んでおり、No.14 の上流で流入する支流等により汚濁が希釈されている可能性がある。

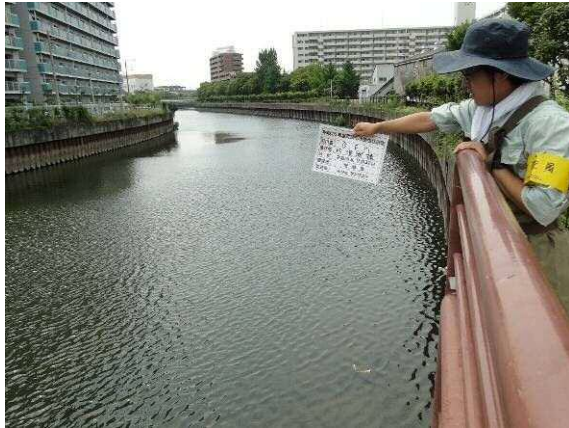
【調査地点の状況】

川幅	20.0 m
水深	0.52 m
流速	0.00 m/s
底質材料	砂泥
水際の構造	鋼矢板 抽水植物が生育
周辺土地利用	住宅地、工場

- ・ 希少種・絶滅危惧種であるコウライモロコと、特定外来生物であるカダヤシとブルーギル、オオクチバスを確認した。このうちコウライモロコが個体数で優占していた。
- ・ 流速は測定限界以下でほぼ止水となっており、河床には砂泥が堆積し、一部に抽水植物が生育していた。
- ・ 水質はやや汚濁が進んでおり、水色は薄茶色となっていた。

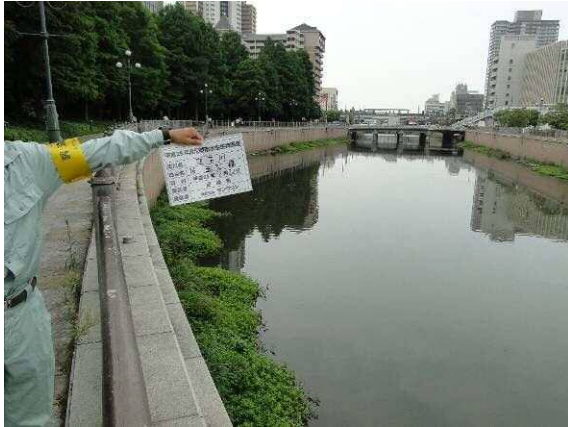
【調査地点の状況】

川幅	20.0 m
水深	0.95 m
流速	0.00 m/s
底質材料	砂泥、細礫
水際の構造	コンクリート護岸、捨石工 抽水植物、ヨシ類が生育
周辺土地利用	会館、住宅地、工場、道路

- ・ 特定外来生物であるカダヤシを確認した。
- ・ 魚類、底生動物とも確認種数が少なく、また多様度指数も低かった。
- ・ 流速は測定限界以下でほぼ止水となっており、河床には砂泥や細礫が堆積し、水際に抽水植物が生育していた。
- ・ 水質はかなり汚濁が進んでおり、水色は緑褐色で底質は弱い硫化水素臭を呈していた。

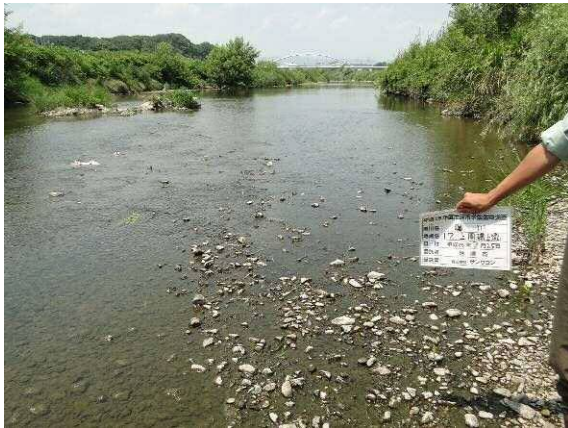
【調査地点の状況】

川幅	25.0 m
水深	0.17 m
流速	0.45 m/s
底質材料	砂、中礫、小石、浮き石あり
水際の構造	コンクリート護岸 抽水植物、ヨシ類、ヤナギ高木が生育
周辺土地利用	住宅地、工場

- ・両側回遊魚であるアユを、特定外来生物であるブルーギルをそれぞれ確認した。
- ・底生魚や遊泳魚など多様な魚種の生息を確認しており、魚類の多様度指数は全調査地点中で最も高くなった。
- ・多様な粒径の底質が堆積し、抽水植物等が繁茂しており、多様な生物の生息に適した環境となっており、底生動物の確認種数も多く、多様度指数も高かった。
- ・水質はかなり汚濁が進んでいるものの水色は透明で、水・底質とも無臭であった。

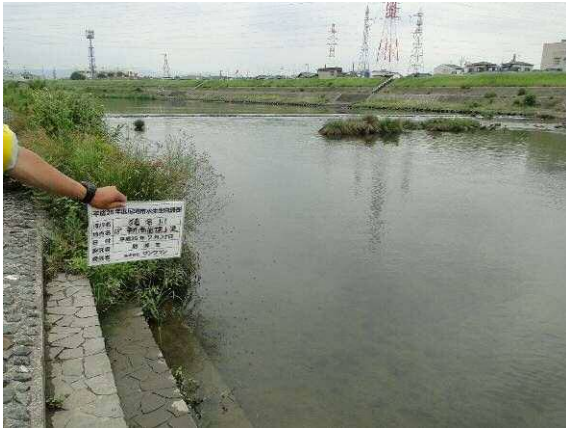
【調査地点の状況】

川幅	60.0 m
水深	0.26 m
流速	0.55 m/s
底質材料	砂、中礫、小石、浮き石あり
水際の構造	コンクリート護岸 抽水植物などの草本、ヤナギ低木が生育
周辺土地利用	住宅地

- ・希少種・絶滅危惧種であるニホンウナギ（降河回遊魚）とチチブ、特定外来生物であるカダヤシを確認した。このうちカダヤシは個体数で優占していた。
- ・回遊・汽水魚であるボラとマハゼを確認しており、汽水域との連続性が保たれている。
- ・多様な底質が堆積し抽水植物等が生育しており、多様な生物の生息・繁殖に適しており、底生動物の確認種数も多く、多様度指数も高かった。
- ・水質はかなり汚濁が進んでいるものの水色は透明で、水・底質とも臭気はなかった。

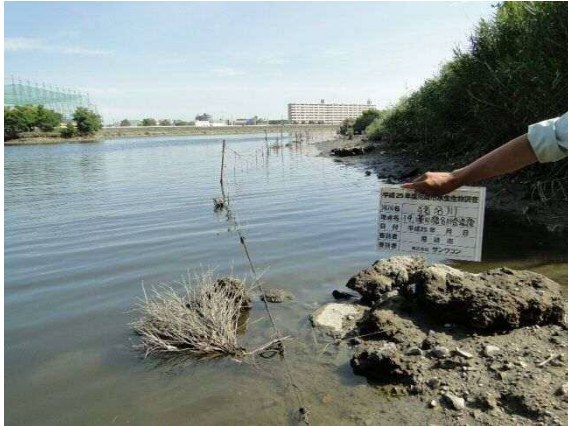
【調査地点の状況】

川幅	160.0 m
水深	0.70 m
流速	0.00 m/s
底質材料	泥
水際の構造	コンクリート護岸
周辺土地利用	住宅地

- ・魚類の確認種はすべて回遊魚または汽水魚であった。
- ・底生動物の確認種も海産種が多数を占めた。
- ・流速は測定限界以下でほぼ止水となっており、泥が堆積していた。
- ・潮汐の影響（痕跡）を目視により確認した。
- ・水質はやや汚濁が進んでおり、水色は褐色で、底質は弱い硫化水素臭を呈していた。

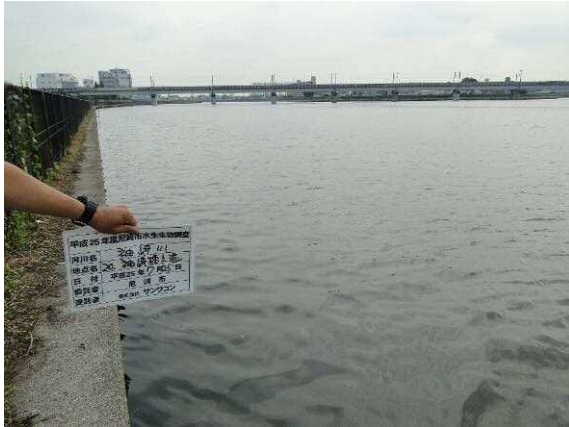
【調査地点の状況】

川幅	300.0 m
水深	2.60 m
流速	0.25 m/s
底質材料	泥
水際の構造	鋼矢板
周辺土地利用	工場、住宅地

- ・魚類はボラを目視により1個体のみ確認しており、魚類の多様度指数は最低となった。
- ・底生動物の確認種数も少なく、定量採取では底生動物を採取できなかった。
- ・潮汐の影響（痕跡）を目視により確認した。
- ・水質はかなり汚濁が進んでおり、底質は強い硫化水素臭を呈しており、河床部は無酸素状態となっていた。
