事務連絡
令和2年11月2日

国土交通省 都市局
公園緑地・景観課 企画専門官

都市公園における安全確保について

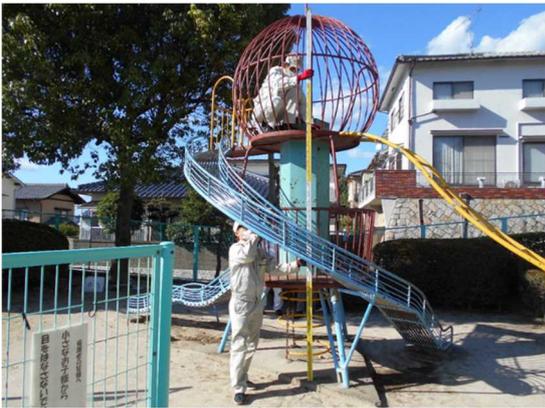
- 状況
- ・本事故は、4歳男児が保護者と鬼ごっこ中に、遊具の登り口から誤って頭から転落し、設置面のコンクリート部分で強打し負傷したもの。
（頭蓋骨骨折、右前腕・鎖骨骨折、全治不明）
 - ・点検業者の点検では、コンクリートの露出が報告されていたが、公園管理者は物的ハザードと認識せず、対応を行っていなかった。
 - ・事故発生後、当該遊具は使用禁止とした。

事故現場全景

上記を踏まえ、貴職におかれましては、「都市公園における遊具の安全確保に関する指針（改訂第2版）」の内容を踏まえ、事故につながる危険性を予見し、安全対策に万全を期し、類似事故の防止に努めていただくようお願いいたします。

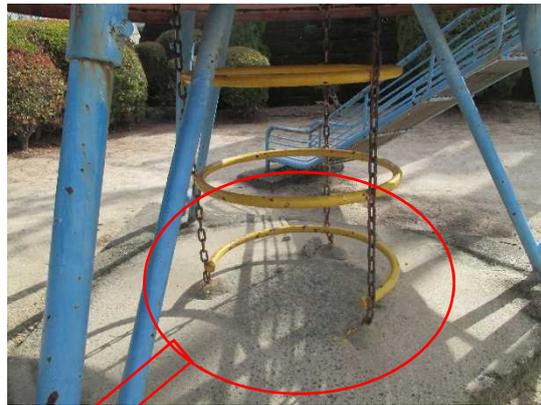
コンクリートの露出状況

また、「4-3（2）発見された物的ハザードの適切な処理」（P56）において、「発見された物的ハザードについては、その程度に応じて遊具の使用中止、修繕などの応急措置を講ずるとともに、補修、改良、移設、更新、撤去などの本格的な措置の方針を迅速に定めて実施する。」としています。

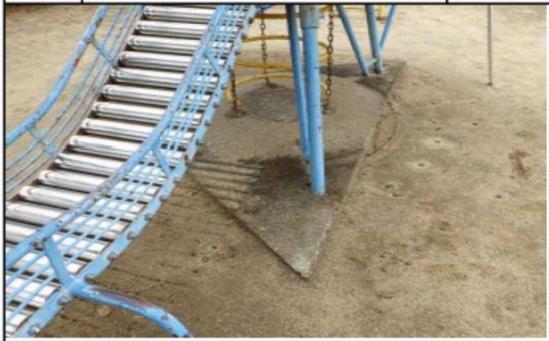
写真No.	規準一般規定 ⑩基礎の設計 基礎の露出がないこと	判定
16		否 2

点検状況
