事務連絡
令和元年6月17日

児童福祉施設等に設置している遊具等の安全管理の強化について

都市公園における安全確保について

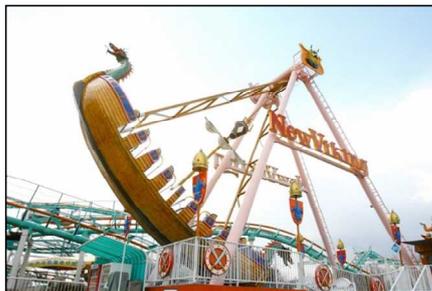
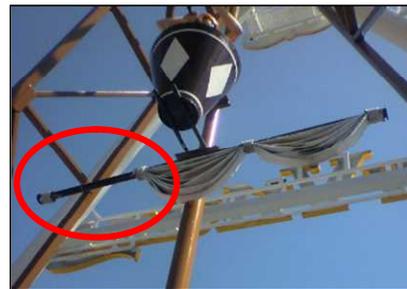
事故が発生した遊具及び落下箇所

落下した装飾物の一部

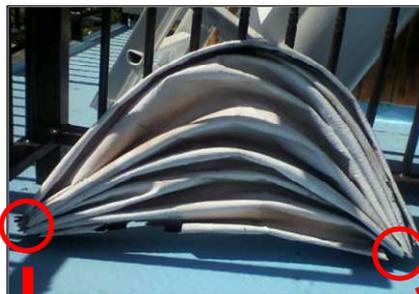
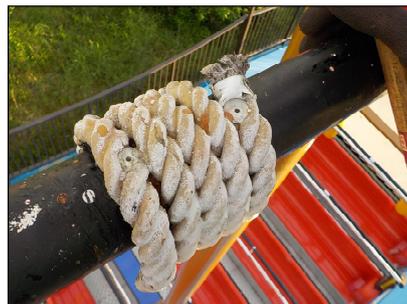
- 状況
- ・大型遊戯施設の装飾部品が落下し、小学5年生女児が右太ももにあざと、左腕に擦り傷を負う事故が発生した。
 - ・落下した装飾部品は、マストの帆を畳んだ形状の装飾物の一部。帆（布製）は山が三つできるように、両端及び両端からそれぞれ3分の1の箇所、計4か所で帆桁（金属パイプ）にロープ及びリベット、樹脂製の硬化剤で固定されていたが、帆の経年劣化により、ロープにより固定されていた箇所（帆）が折れ、帆桁から離脱し落下した。
 - ・当該遊具は2月に定期点検が行われていたが、落下した装飾部品については目視のみとなっており、劣化部の十分な確認が行われなかった。
 - ・事故発生後、公園内の落下物の危険がある箇所の緊急点検を実施。

ロープ（両端2か所をリベットで固定）

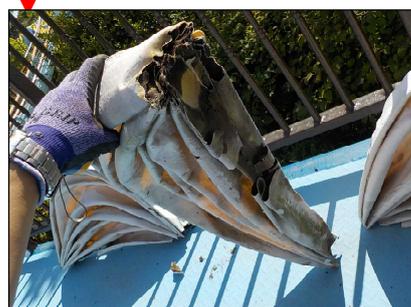
落下物の破損箇所（右端）

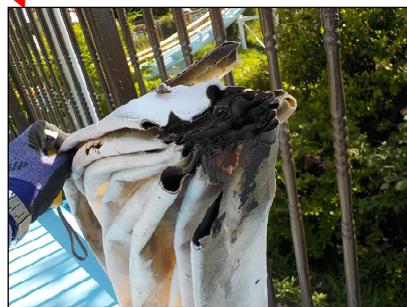
落下物の破損箇所（左端）

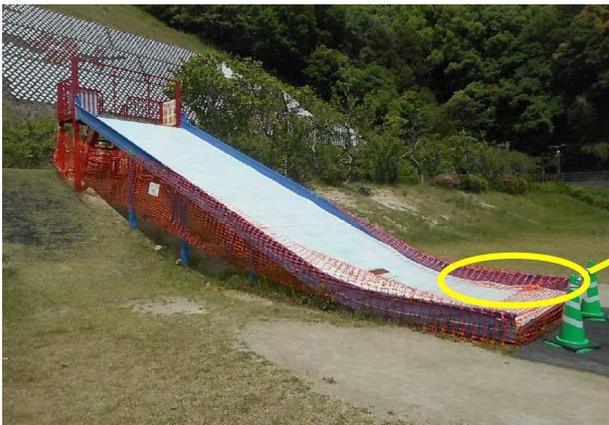
事故が発生した遊具

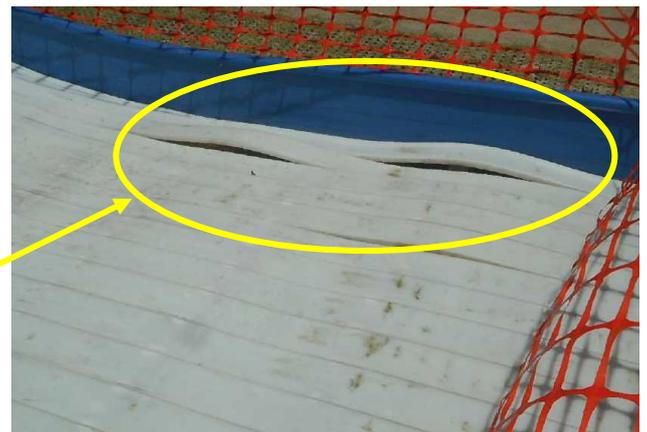
- 発生日 令和元年5月5日（日）
- 発生場所 人口約10万人未満の都市
- 発生公園 地区公園
- 状況
 - ・滑り台を滑走中の小学生女児が、滑走面にあった隙間に小指を挟み骨折する事故が発生した。
 - ・隙間（約30mm）は、プラスチック板の固定が不十分で熱膨張により変形したことにより生じたものである。
 - ・当該遊具については、昨年7月の定期点検において滑走面の一部が変形されていることが確認されているが、当時は挟み込みの可能性が低いとされていたところ。
 - ・事故発生後については、遊具の使用を停止し、滑り台部の改良工事を行うこととしている。

指を挟んだ箇所
